Dlaczego po zainstalowaniu zastępczego pojemnika z tuszem **PG40 / CL41 / PG37 / CL38 / PG50 / CL51 ukazuje się ostrzeżenie o niskiej zawartości tuszu, bądź pustym pojemniku?**

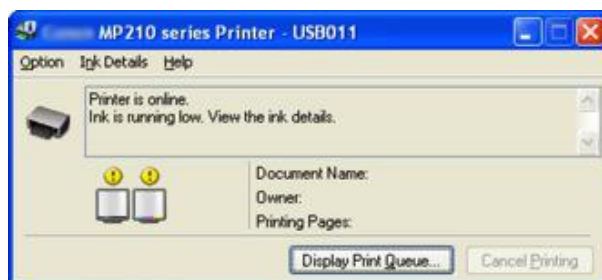
Przykładowe zdjęcie drukarki może różnić się od posiadanej przez Państwa.

Ignoruj wszelkie ostrzeżenia o jakości druku i jeśli jest to konieczne naciśnij i przytrzymaj przycisk na drukarce STOP/RESET przez 5 sekund aby wyłączyć monitor zawartości tuszu.

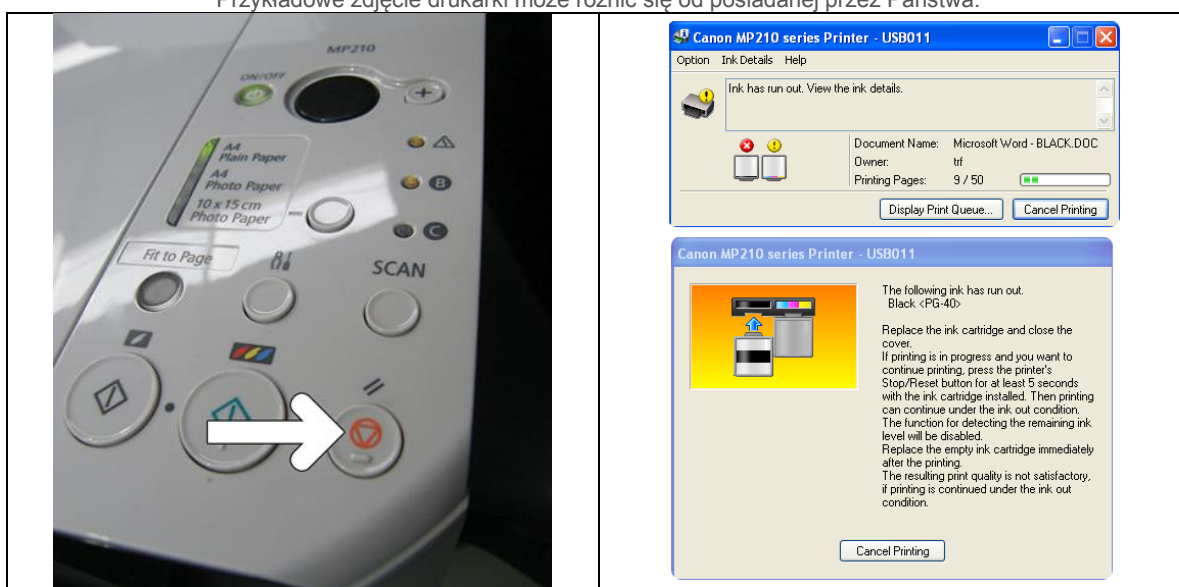
Powyżej przykładowe zdjęcie przycisku STOP / RESET w drukarce Canon.

1. Wyłącz drukarkę
2. Naciśnij i przytrzymaj przycisk STOP / RESET, a następnie naciśnij i przytrzymaj przycisk zasilania
3. Trzymaj przycisk zasilania, przycisk w dół i STOP / RESET Zwolnij
4. Naciśnij przycisk STOP / RESET dwa razy
5. Zaczekaj 20-30 sekund
6. Naciśnij przycisk STOP / RESET, cztery razy
7. Naciśnij przycisk zasilania, dwa razy
8. Wyłącz
